# WANNEER MOET EEN **TOEGANGSPRODUCT** VERVANGEN OF GEMODERNISEERD WORDEN?

EXPERT **CHECKLIST**

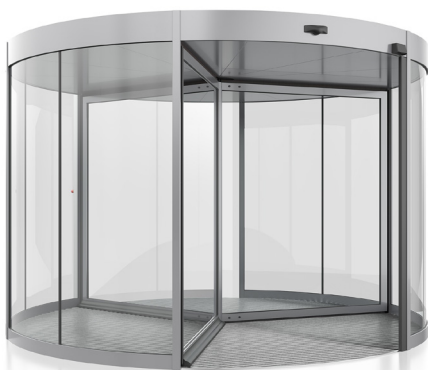
*Rustpositie 3-vleugelige draaideur*

Controleer of de deur na een omwenteling in de juiste stand tot stilstand komt. Wanneer dit niet het geval is, kan dat duiden op een mechanische afwijking of defect.

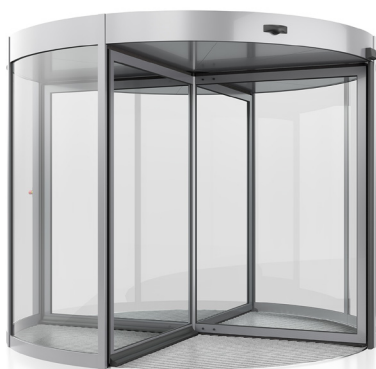
*Rustpositie 4-vleugelige draaideur*
